Als 1953 der VEB Glashütter Uhrenbetriebe die Wünsche unserer Frauen verwirklichte und sein Sortiment durch eine 15steinige $5\frac{1}{4}$ '''-Damenarmbanduhr bereicherte, wurde sehr anerkennend über die Werkstätigen des Betriebes gesprochen. Man hatte auch dafür Verständnis, daß dem mengenmäßigen Ausstoß zur Zeit noch Grenzen gesetzt waren und somit noch nicht alle vorhandenen Kaufwünsche erfüllt werden konnten, nicht aber dafür, daß Ganggenauigkeit und Funktion Mängel aufwiesen, die im Gegensatz zu der traditionellen Qualitätsarbeit standen. Es ist klar, daß es bei jedem neuen Erzeugnis gewisse „Kinderkrankheiten“ gibt, mit denen der Betrieb noch einige Zeit nach Fertigungsbeginn zu kämpfen hat. Aber wie gesagt, eine begrenzte Zeit! Wenn aber die Reklamationen aus den Käufer- und Verkäuferkreisen nicht nachlassen, dann muß man schnellstens alles daransetzen, daß hier eine Veränderung im positiven Sinne eintritt. Wir können uns noch daran erinnern, daß sich mit dem Kaliber 63 damals nicht nur die Werkstätigen des Betriebes beschäftigten, sondern auch Fachkommissionen und andere Institutionen. Da aber immer nur Teilveränderungen durchgeführt wurden und man einige „Grundsätzlichkeit

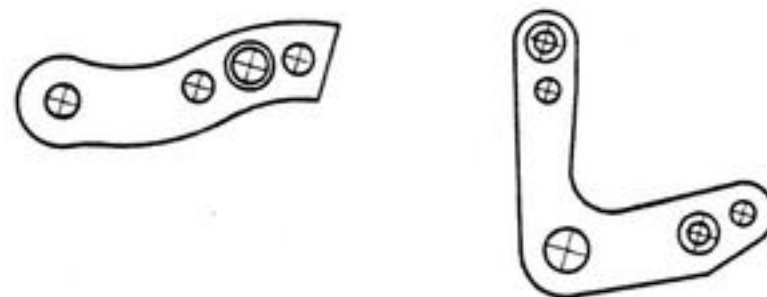
Bild 3: Ankerkloben der Kal. 63, links alte, rechts neue Form

Herr Frankenstein: „Die Konstruktion der Damenarmbanduhr Kaliber 63 wird augenblicklich gründlich überprüft und überarbeitet. Es wurden dabei Veränderungen verschiedener Teile vorgesehen, die bisher oftmals Anlaß zu Reklamationen gaben. So wird zum Beispiel an Stelle des Ankerklobens eine Ankerbrücke vorgesehen und somit eine sichere Lagerung des Ankers gewährleistet. Die Aufzugteile werden etwas verändert, um mehr Platz für die Zeiger-Stellhebel Feder zu schaffen. Die Unruh wird schraubenlos ausgeführt, wodurch der Unruhreif weiter außen zu liegen kommt und sich ein verbessertes Verhältnis zwischen Trägheitsmoment und Gewicht der Unruh ergibt. Damit verbunden ist ein leichteres Angehen der Uhr. Der bisher vorhandene runde Spiralschlüssel mit Loch kommt ebenfalls in Fortfall und wird durch einen Formschlüssel mit Schlitz ersetzt. Es sind alle technologischen Voraussetzungen geschaffen, damit sich der Schlüssel zügig drehen läßt. Es ist aber auch nicht möglich, allen Wünschen Rechnung zu tragen. So kann beispielsweise bei einem derartig schmalen Werk die Lagerung der Aufzugwelle nicht breiter ausgeführt werden. Ein Vergleich mit Uhren anderer Fabrikationen bestätigt das.“

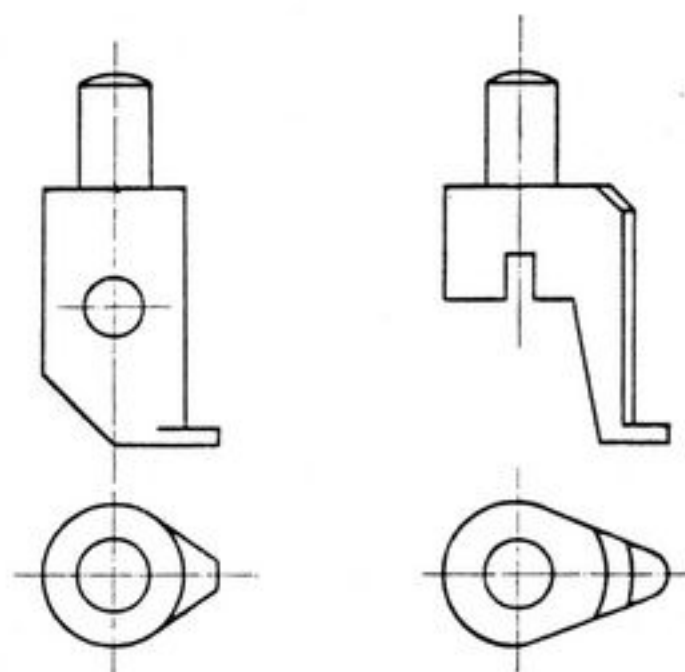
Bild 4: Spiralrückerschlüssel der Kal. 63, links alte, rechts neue Form
